事故防止 180号
2024年12月16日

医療事故情報収集等事業 「医療安全情報 No. 217」の提供について

金属針との併用による ガイドワイヤーの破損

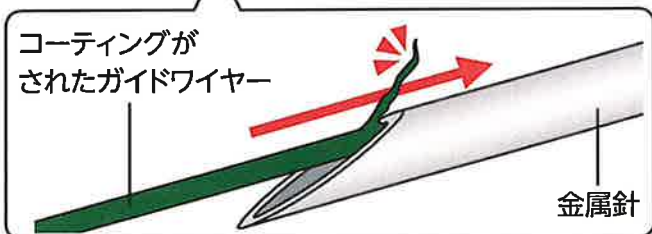
事例のイメージ

金属針を使用中に、コーティングがされているガイドワイヤーを引いたり、金属針を進めたりしたことにより、ガイドワイヤーが破損し、体内に残存した事例が報告されています。

コーティングがされているガイドワイヤーと金属針を併用中にガイドワイヤーを引いたり、金属針を進めたりすると、破損する可能性があります。

- コーティングがされているガイドワイヤーには、金属針との併用が禁忌の製品があり、金属針を使用中にガイドワイヤーを引いたり、金属針を進めたりするとガイドワイヤーが破損する可能性があることを周知する。
- 単品のガイドワイヤーを使用する場合は、金属針との併用禁忌や、併用する際の注意事項がないか添付文書で確認する。
