#### 医療事故情報収集等事業第 74 回報告書の公表について

## 医療事故情報収集等事業 第74回報告書のご案内

## 【1】MRI検査時の高周波電流のループによる熱傷（医療安全情報No.56）

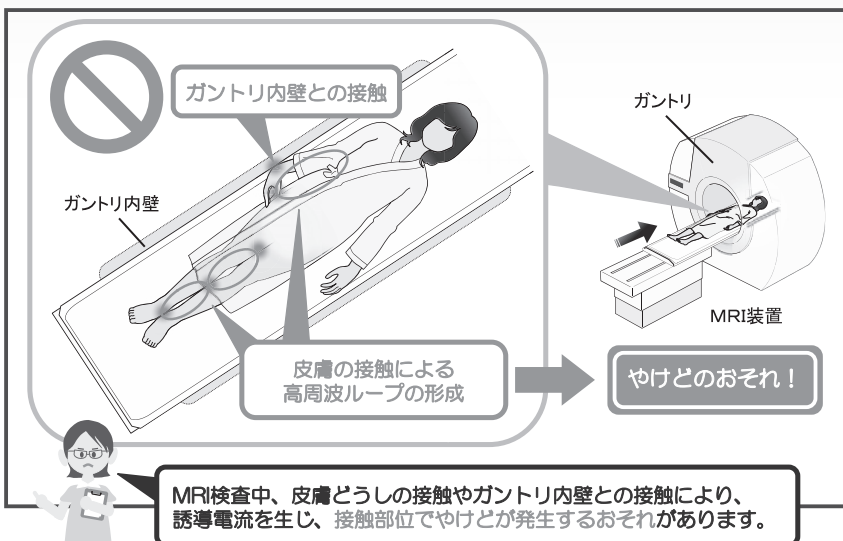
**3 やけどに関する注意事項（その1）**

（事例4）MRI検査後、患者の大腿部内側にやけど（Ⅰ～Ⅱ程度）が発生していた。MRI検査中に、両大腿部の内側が接触していたことにより、高周波ループを形成した可能性があった。

MRI検査中、皮膚どうしの接触やガントリ内壁との接触により、誘導電流を生じ、接触部位でやけどが発生するおそれがあります。

- ポジショニング時に、患者の腕・脚等の皮膚どうしが接触していないことを確認すること。
- 患者に対して、検査中は体位を変えたりしないなど、動かないように十分伝えておくこと。
