医療事故情報収集等事業第 77 回報告書の公表について

医療事故情報収集等事業 第77回報告書のご案内

【1】無線式心電図モニタの送受信機に関連した事例（第38回報告書）

【2】胃管の誤挿入に関連した事例（第43回報告書）

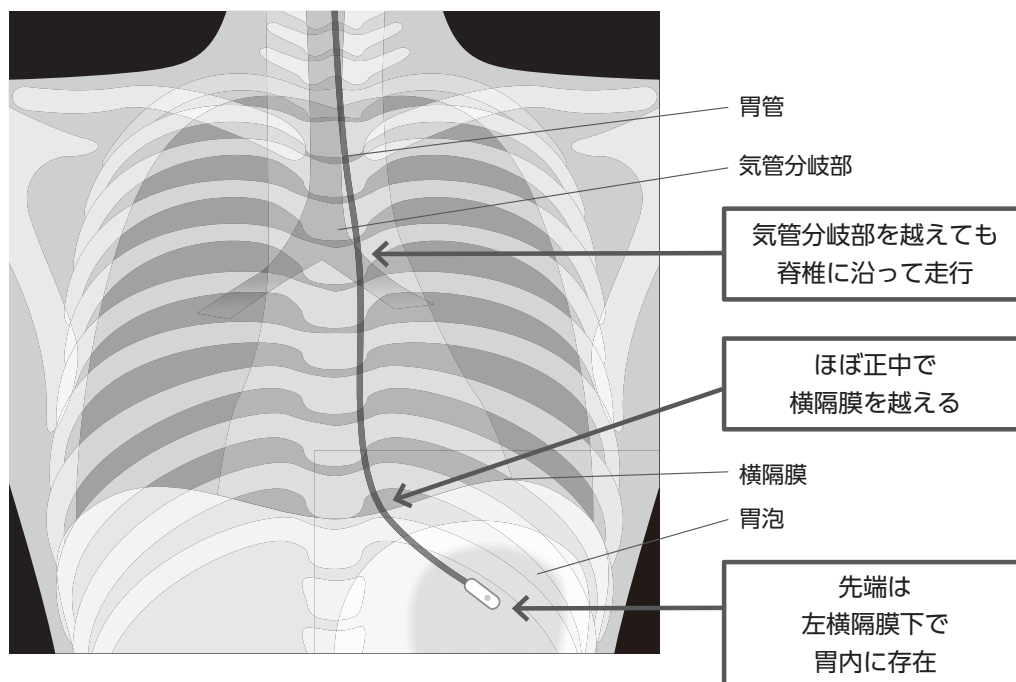
図表Ⅳ－2－18 X線画像の胃管の走行確認のポイント

また、X線画像で胃管の走行を確認する際のポイントを図表IV-2-18に示す。

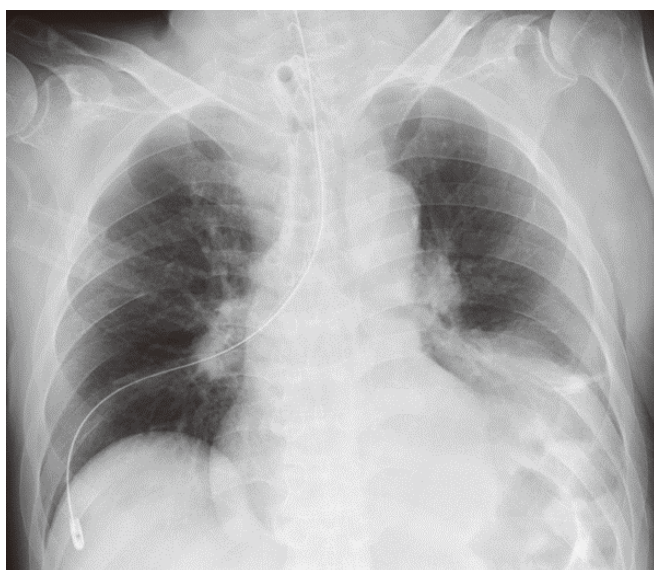
〈参考〉胃管が誤挿入されているX線画像

報告された事例の中には、胃管が誤挿入されているX線画像を見たことがないため、X線画像を見ても誤挿入に気付かなかったことが背景・要因に記載されている事例もあった。事例が発生した医療機関のご協力により、胃管が誤挿入されているX線画像の写真を掲載する。このX線画像を見た医師は、右気管支に誤挿入されていることにすぐに気付いていた。上記の「胃管の走行確認のポイント」とともに、医療機関における教育などの参考にしていただきたい。
