事故防止 85号
2024年8月15日

医療事故情報収集等事業 「医療安全情報 No. 213」の提供について

シリンジポンプの 注射器の交換間違い

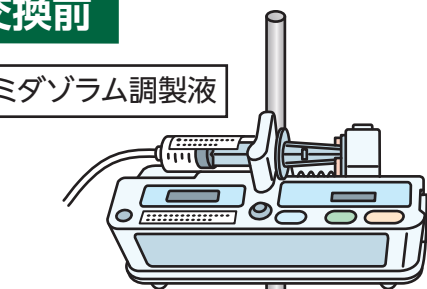
交換前

ミダゾラム調製液

モルヒネ塩酸塩
調製液

注射器の交換間違い

- **シリンジポンプの注射器を交換する際は、空になった注射器のラベルやシリンジポンプに貼付しているラベルと、交換する注射器のラベルの薬剤名を照合する。**

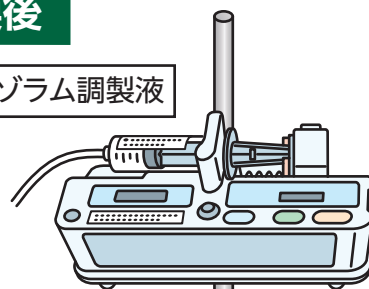
交換後

ミダゾラム調製液

ミダゾラムの
重複投与

モルヒネ
塩酸塩の
無投与
