医療事故情報収集等事業第 73 回報告書の公表について

医療事故情報収集等事業 第73回報告書のご案内

【2】酸素残量の確認不足（医療安全情報No.48：酸素残量の未確認、第2報No.146）

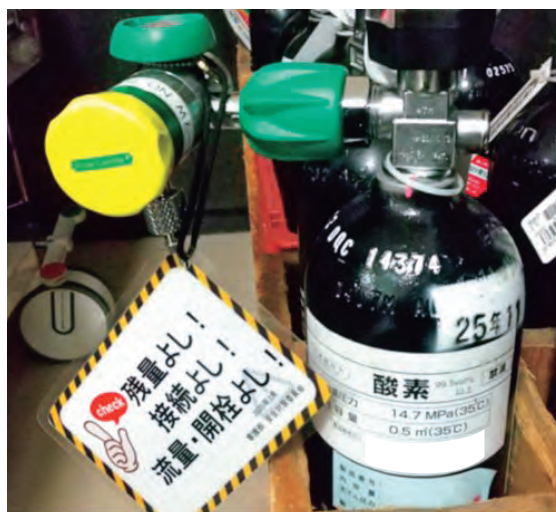
図表Ⅳ－２－２２ 酸素ボンベに使用可能時間早見表を設置した例

本事業参加医療機関のご協力により、酸素ボンベに使用可能時間早見表を設置した写真をご提供いただいたので、一例として示す。

〈表面〉

〈裏面〉

- ・酸素ポンベに使用可能時間早見表を設置する。（複数報告あり）
- ・酸素ポンベの使用開始時は、使用可能時間早見表を用いて、どの位の時間使用することができるのか、所要時間に対して十分な残量であるか、把握する。
- ・酸素流量と酸素ポンベ内の残量から、使用できる時間を計算しておく。
- ・酸素がなくなる時間を計算し、タイマーをかけておく。
